RESTAURACIÓ D'UNA XEMENEIA DE FÀBRICA CERÀMICA. INTERVENCIÓ EN EL PATRIMONI INDUSTRIAL PROTEGIT

VICENT FRANCESC LLOPIS CARDONA
Arquitecte Tècnic

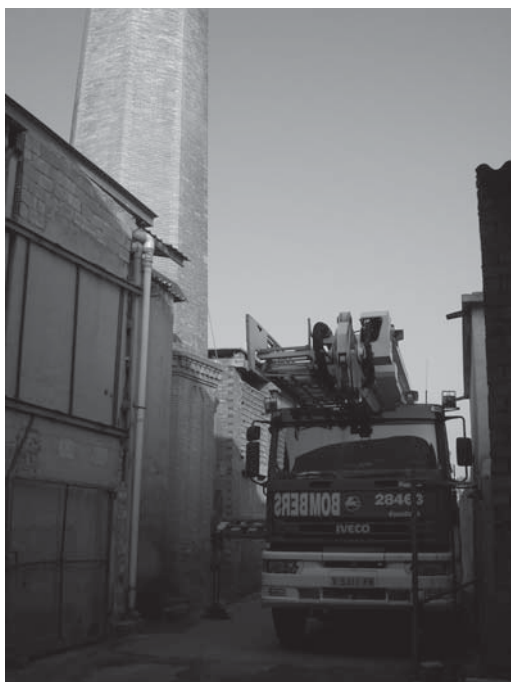
Imatge vehicle d'altura Bombers en el vial.

Una vegada obtingudes les dades anteriorment enumerades, i per a comprovar-les (sobretot les mètriques), es va sol·licitar la col·laboració del Consorci Provincial de València de Bombers per tal que aportara un vehicle d'altura per a la inspecció. A la vegada, es va realitzar un alçament topogràfic d'una de les cares paral·leles a la patologia que veurem tot seguit.

La inspecció fou costosa i complicada, donat que el vial d'accés era estret i dificultava les maniobres del braç, que operava amb les seues màximes directrius de seguretat; així i tot, l'altura assolida fou insuficient davant els 44 metres d'alçada total del monument. Afortunadament, sí fou suficient per a tindre una visió més precisa de l'estat de la xemeneia, i de la seua realitat mètrica i física.

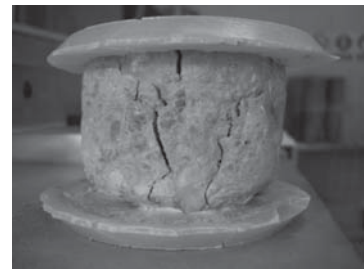
Trencament testimoni de formigó

Aprofitant les mostres extretes del terreny, es va preparar una proveta testimoni del formigó aparegut per determinar la resistència d'aquest. Sols es va obtindre una mostra amb la suficient dimensió i forma per ser assajada. Els resultats obtinguts foren assimilats amb caràcter representatiu de la resta del volum de formigó en la cimentació.

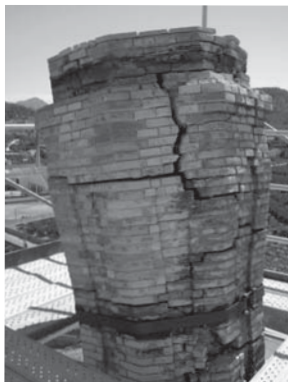
Corona. Vista nord-est.

Nivell estructural

Clavills verticals, horitzontals i escalonats, afectant els primers a l'estabilitat en l'eix horitzontal, els segons a l'estabilitat vertical i els tercers col·laboren amb les dos tipologies anteriors.

Clavills en corona, peces soltes, meteorització de peces ceràmiques. Restes i marques de l'anell metàl·lic superior desaparegut.

En la totalitat de la base, fust i corona. Cosit de clavills, horitzontals, verticals i escalonats, amb varetes roscades d'acer inoxidable, combinant-les amb varetes de fibra de vidre (segons la dimensió del clavill a tractar), prèvia execució del corresponent perforament, neteja interior i injecció de morters de resina. Els clavills es reompliran amb morter de calç, enriquit amb morter de ciment blanc pigmentat en obra, amb una aplicació de color per a la seua integració en el conjunt.

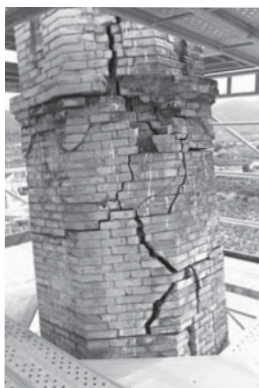
Fust de la columna. Vista nord-est

Nivell estructural

Clavills verticals, horitzontals i escalonats, afectant els primers a l'estabilitat en l'eix horitzontal, els segons a l'estabilitat vertical i els tercers col·laboren amb les dos tipologies anteriors.

Clavills que recorren la totalitat del fust, ocasionant: afo-nament, pèrdua d'horitzontalitat, obertura excessiva de juntes, pèrdua de peces ceràmiques, meteorització, desplaçaments d'anells seccionats.

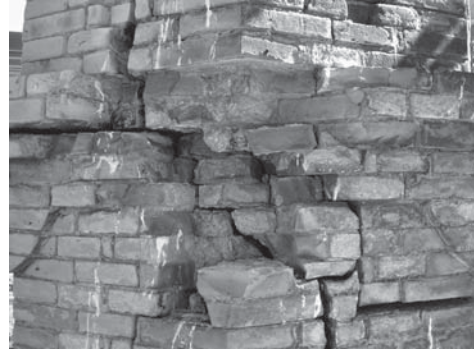
Corona. Vista sud

Nivell estètic

Pèrdua de peces ceràmiques per impacte elèctric. Ennegriment. Peces soltes.

En la corona, reconstrucció del buit existent, mitjançant peces ceràmiques rebudes amb morter de calç enriquit amb ciment, i assegurant-les amb varetes de fibra de vidre. Amb caràcter general, projecció d'arena de sílice, a pressió, distància i temps d'aplicació adequats segons les proves realitzades prèviament. Aquest mètode deuria eliminar la crosta ennegrida procedent de la combustió, els dipòsits de sals, i les colònies biològiques existents al llarg de la construcció; però sense eliminar la patina del temps (reflectida en la cara exposada de la rajola), que li confereix unes tonalitats típiques i específiques a la construcció, barrejant-se i donant-li un cromatisme natural. Amb posterioritat, caldrà aplicar una impregnació hidròfuga i fungicida, per tal de previndre l'aparició d'algues, molses i fons, així com evitar l'absorció d'aigua i agents contaminats, l'aparició de eflorescències, i l'adherència de la pol·lució ambiental provinent de la combustió de la cocció.

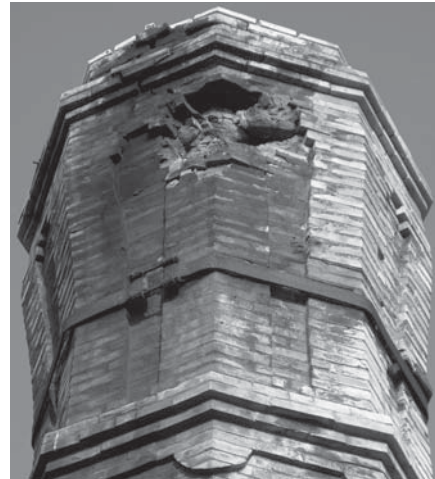
Fust. Crosta dels combustibles

Nivell estètic

Crosta de contaminació adherida, deguda a la combustió en el procés de la cocció llançada a l'atmosfera per mitjà de la xemeneia auxiliar.

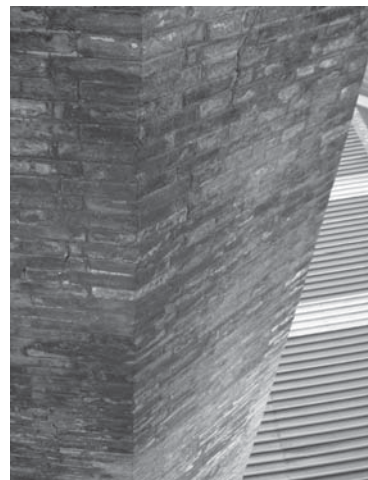
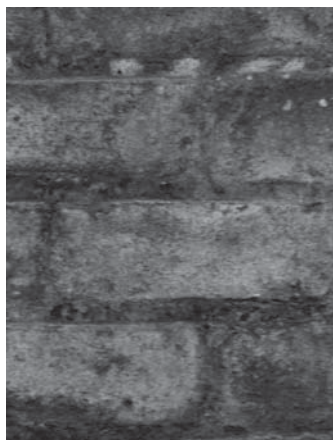
Detall crosta negra

Nivell estètic

Detall de la crosta de contaminació adherida, deguda a la combustió en el procés de la cocció llançada a l'atmosfera per mitjà de la xemeneia auxiliar.

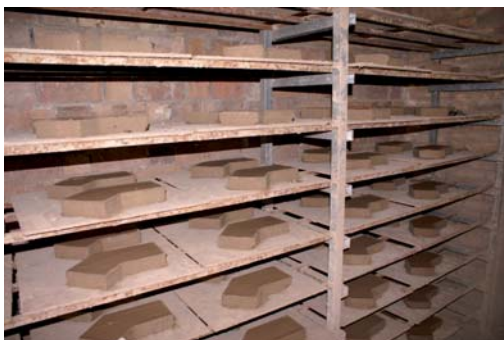
Peces aplantillades de cantonada a l'assegador

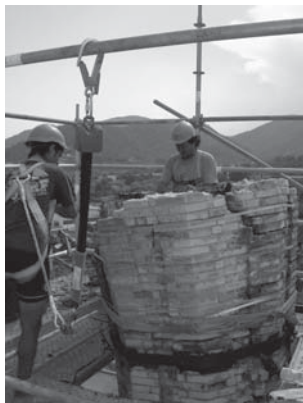
Enderroc parcial
Desmuntatge manual dels últims huit metres. Tots els treballs es van realitzar amb arnès ancorat a lloc segur.

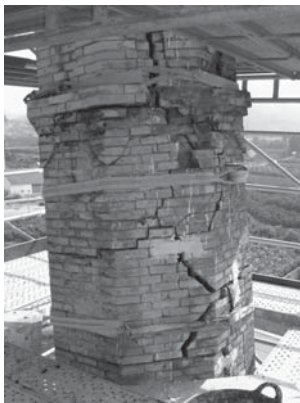
Enfaixat provisional
Per seguretat s'ordenà enfaixar la zona inferior de l'enderroc. Es van posar testimonis per previndre i estudiar possibles moviments.

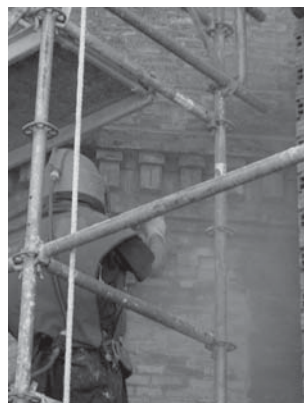
Neteja per projecció d'arena
Neteja amb projecció d'arena, variant el temps d'exposició, la distància de projecció i la pressió.

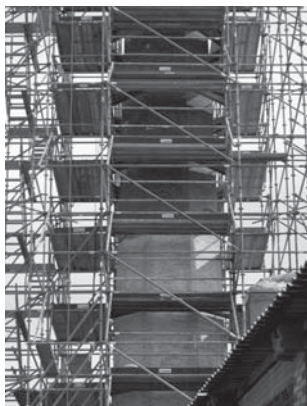
Neteja amb projecció d'arena
A la part inferior observem la superfície de la xemeneia neta. A la part superior observem la crosta ennegrida.

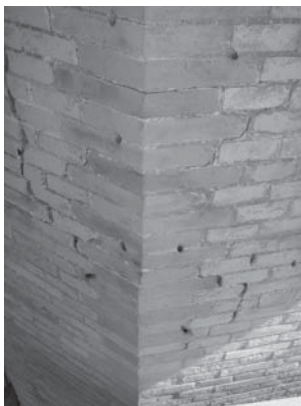
Perforaments per al cosit
Perforaments de 15 mm. de diàmetre.

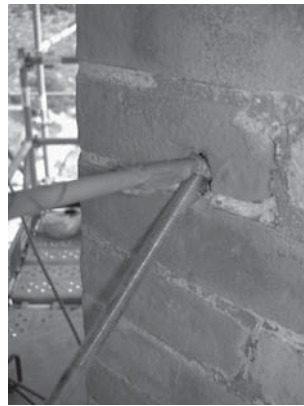
Cosit
Una vegada bufat amb aire l'interior del forat, s'injecta resina lliure de dissolvents, amb la penetració de la vareta roscada d'acer inoxidable.

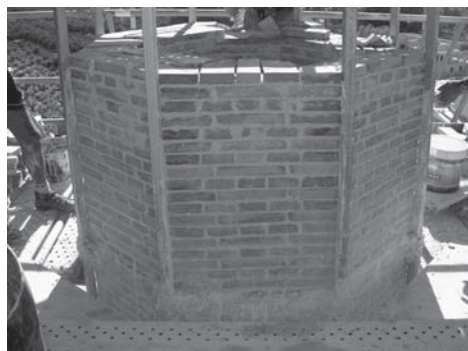
Inici del nou fust. Reconstrucció
En la part inferior es pot veure el plànol horitzontal utilitzat com a cota 0 en la reconstrucció.

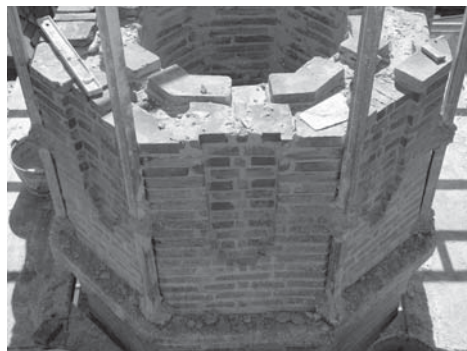
Detall reconstrucció corona i motllures
La corona junt als seus panells motllurats, fou la part amb més laboriositat en l'execució. Els regles estan presents per a mantindre les línies del con invertit.

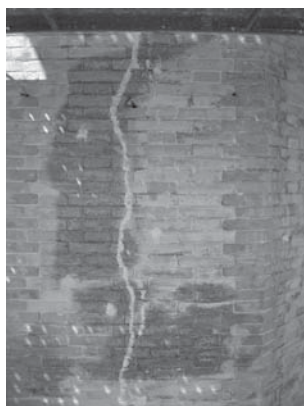
Vista lateral xemeneia.
Vista una vegada neta, exempta de pols, rejuntades les clivelles i punts de cosit.

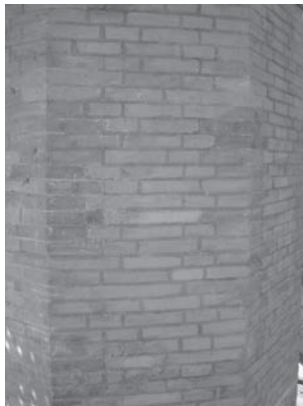
Reintegració cromàtica
Reintegració cromàtica a base de pintures al silicat, amb una paleta cromàtica definida, a base de silicat potàssic i estabilitzadors orgànics.

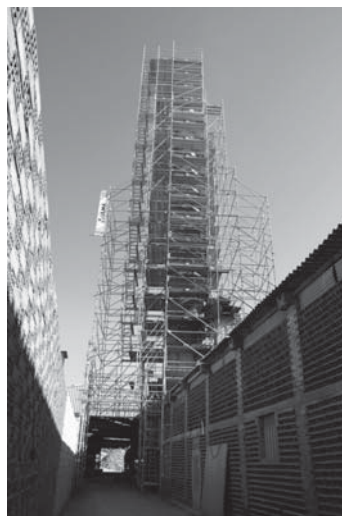
Vista general de la bastida

El projecte de conservació, com s'ha dit anteriorment, portava adjunt el dossier II, dedicat exclusivament a l'*Estudi Bàsic de Seguretat i Salut*, que establia, durant l'execució de l'obra, les previsions respecte a la prevenció de riscos i accidents professionals, així com els serveis comuns als treballadors, segons el RD 1627/1997, de 24 d'octubre, pel qual s'estableixen les disposicions mínimes en matèria de seguretat i salut, definint-se a la vegada el deures, obligacions i compromisos, segons la Llei de Prevenció de Riscos Laborals. Aquest estudi tingué un especial interès i atenció en el camp de les bastides, doncs la totalitat dels treballs es van realitzar des de plataformes com a mitjà auxiliar, anant des d'una cota zero fins a una cota situada a 44 metres d'altura. Per a realitzar aquesta tasca, es portà a terme, de forma estricta i amb la màxima observació i vigilància, segons allò indicat al RD 2177/2004, de 12 de novembre, pel qual es modifica el RD 1215/1997, de 18 de juliol, pel qual s'estableixen les disposicions mínimes de seguretat i salut per a la utilització dels equips de treball, en matèria de treballs temporals en altura.

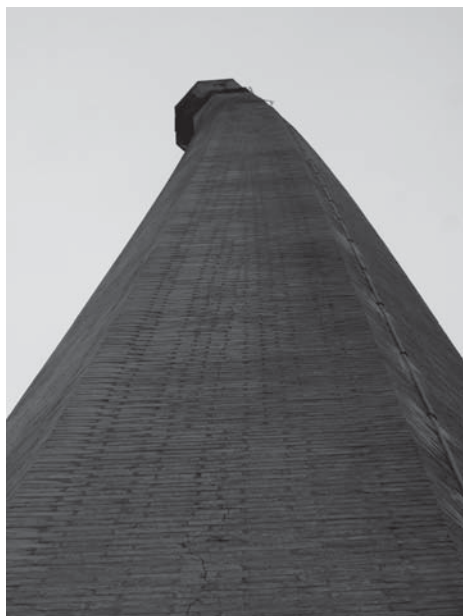
Vista d'abans de les obres

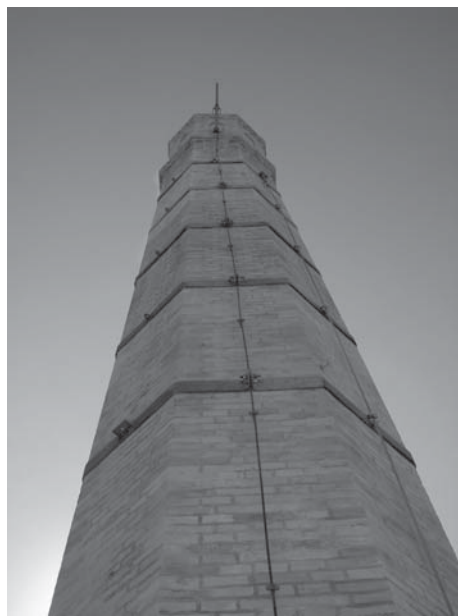
Vista de després de les obres
